大阪府吹田市 E様

2階建て 木造住宅 雨押さえ板金新設工事（壁際水切）

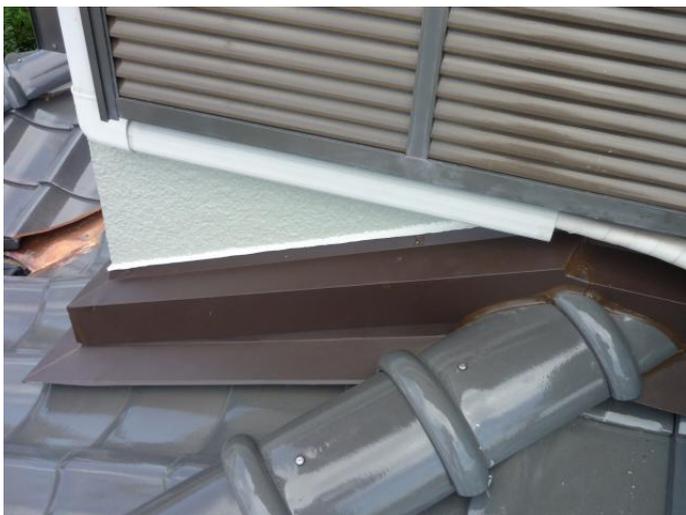
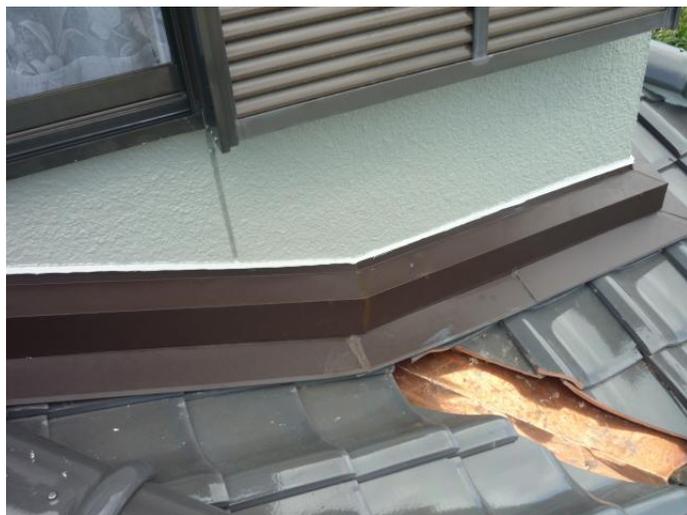
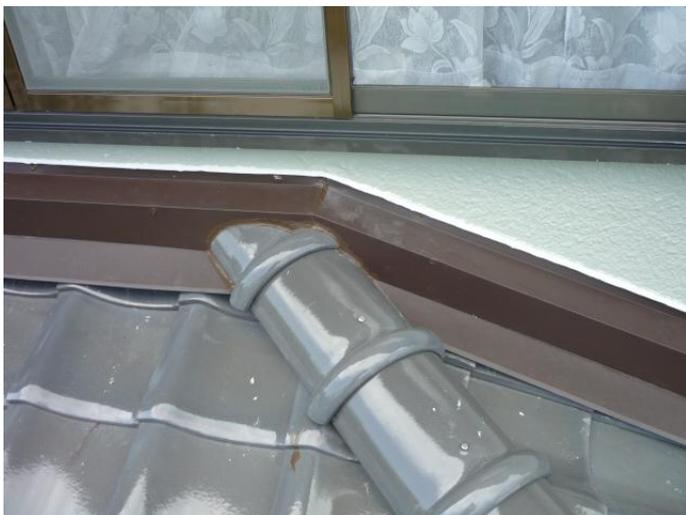
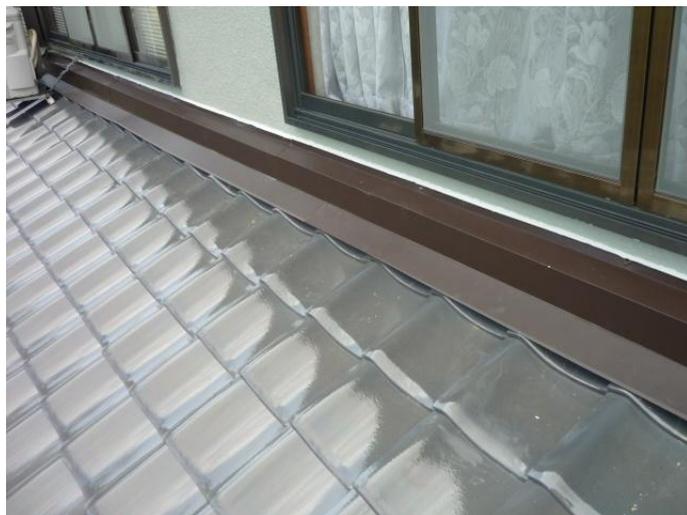
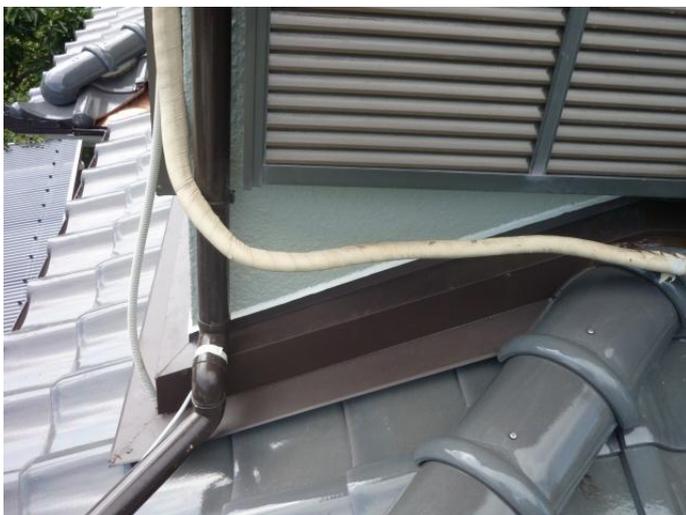
工事完了写真

和瓦の壁際からの漏水で板金を被すことで雨漏れの補修工事をさせていただきました。
本来は瓦の葺替えをする必要があるのですが、瓦を葺替える程の予算がないとのことで板金での補修となり工事をさせていただきました。
