大阪府吹田市 J様（既築アパート）

2階建て 鉄骨造 笠木板金取付工事

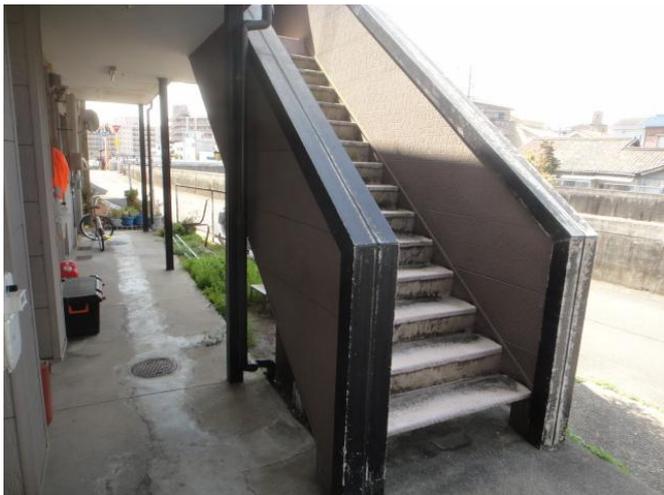
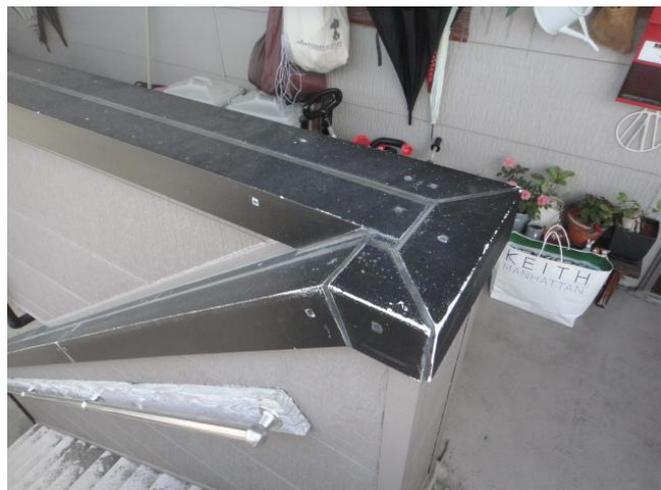
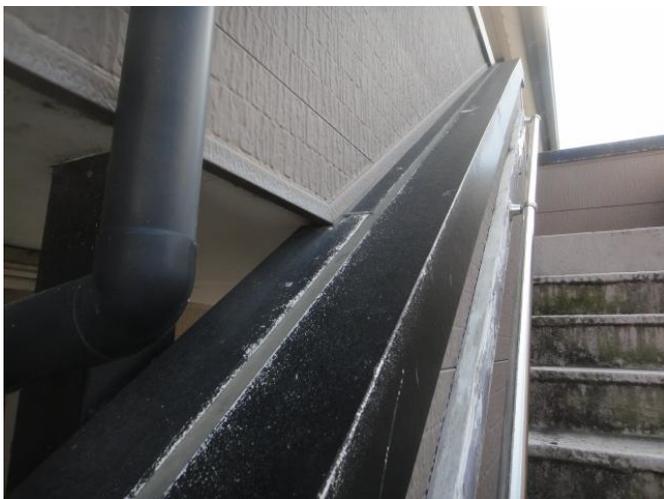
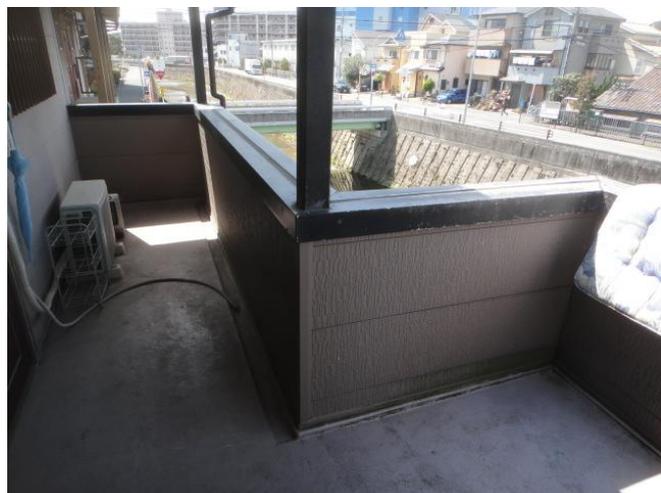
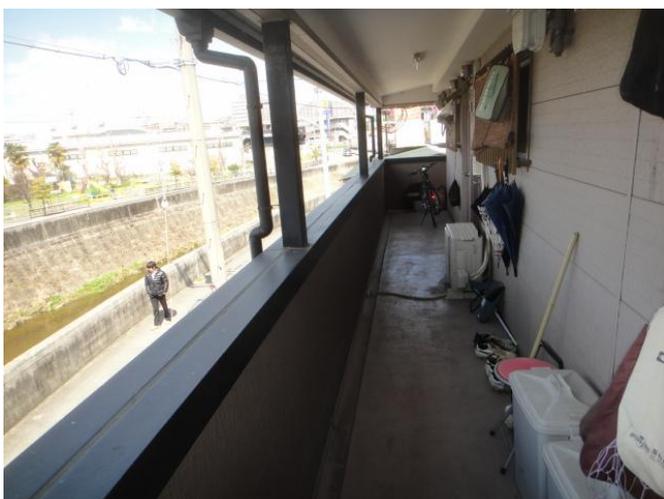
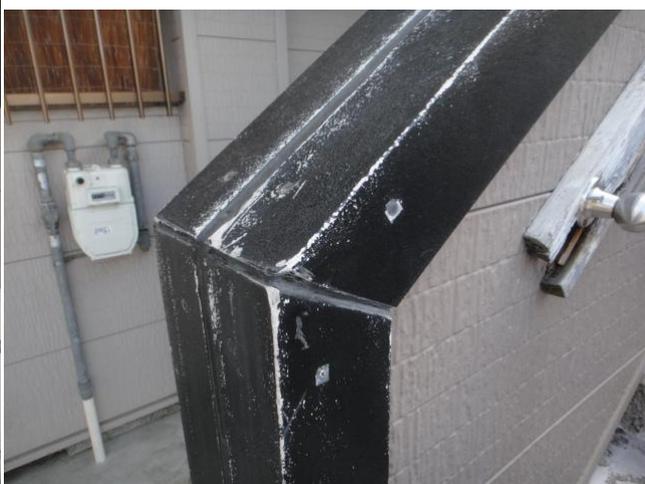
工事前

既設笠木が窯業系（セメント圧縮板）の材料でコーキングの目地から雨水が進入し漏水が起きている状態でした。

コーキングの打ち直しでは、同じように切れる可能性があるので板金の笠木を被す提案をさせていただきました。
