# 大阪府 茨木市 U様

【建物概要】 2階建て木造住宅 カラーベスト屋根

【工事内容】 カラーベスト→カラーベストへ葺き替え工事

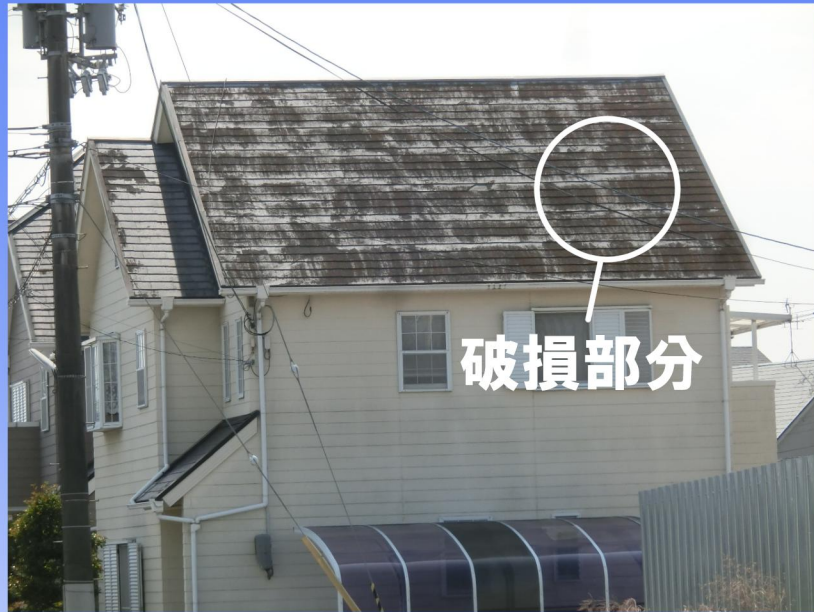
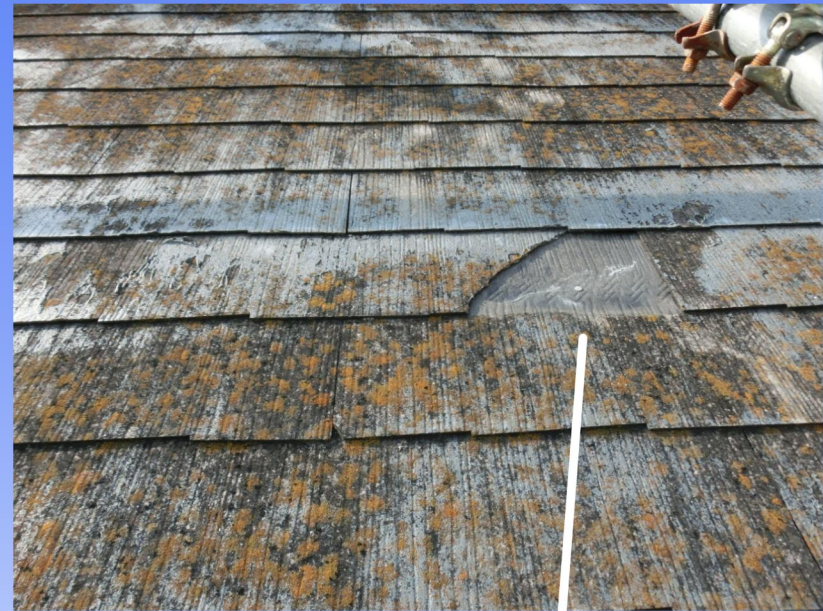
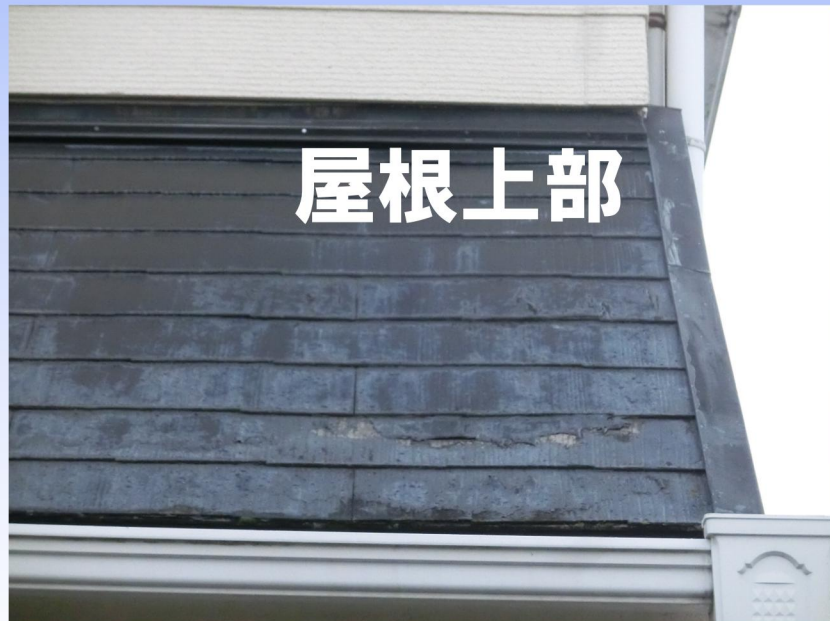
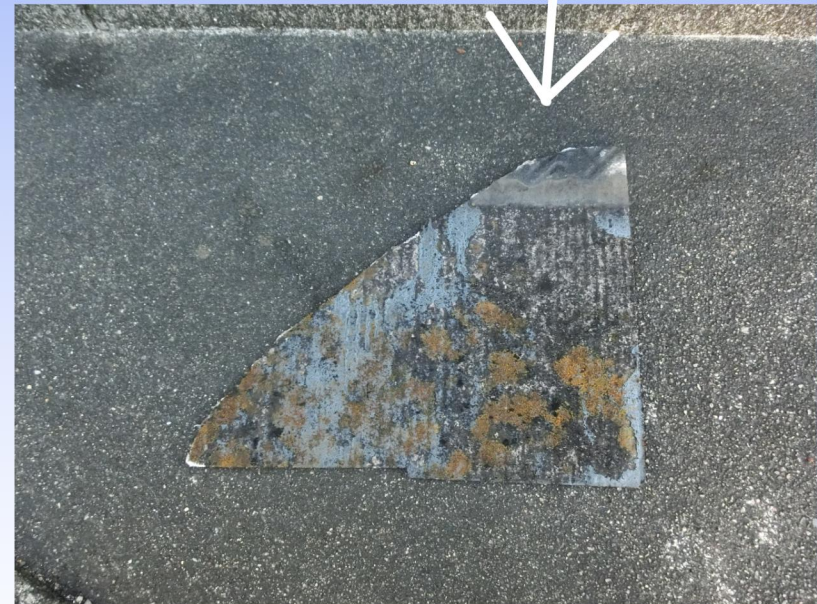
施工前屋根

ガレージ上へ瓦が落ちてる！との事でしたが現場調査をすると、屋根材(カラーベスト)の破片は一部割れたものがガレージの屋根材を割って落ちている状態でした。

屋根材を見ると苔がはえており建物も築25年との事でカラーベストの葺き替えを提案いたしました。
