## 大阪府吹田市 D様

建物概要 2階建て 築40年木造家屋 屋根 三晃式瓦棒（亜鉛鉄板）

工事内容 下屋部屋根改修工事

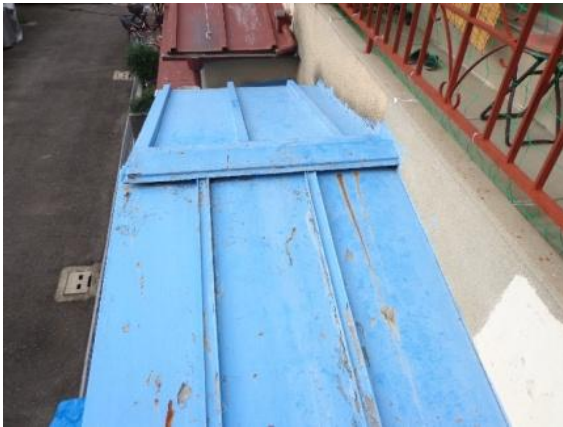
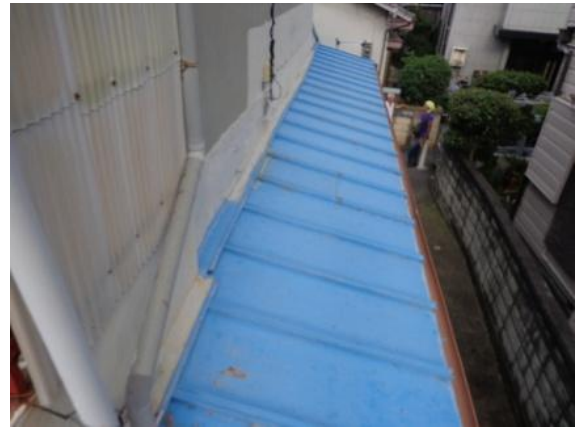
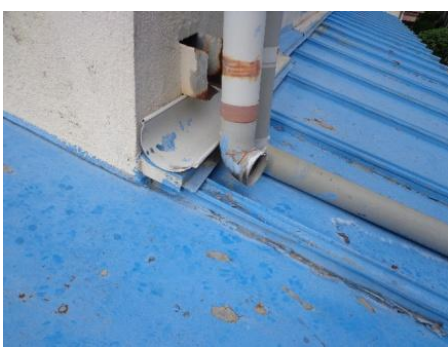
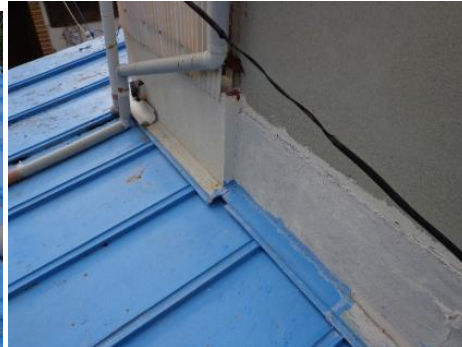
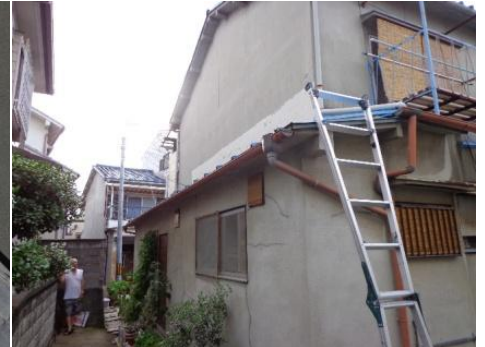
### 工事前

工事の経緯 下屋の下の部屋に雨が漏れてきたとのことで、屋根材の状態、壁の状態を詳しく見たところ、屋根材の所々に穴が空いているのを発見しました。屋根材に何度か塗装はしたとのことでしたが、40年経過した亜鉛鉄板の耐久性としては限界を超えている状態です。

多少の効果を期待して、既存屋根材をそのまま残して寸三の角材で通気層をとり野地板12mmを張りOKタテヒラ（ガルバリウム鋼板 0.4mm）を葺きました。
