大阪府茨木市 N様

建物概要 2階建て木造住宅 屋根 湿式和瓦 外壁モルタル塗装仕上げ

工事内容 屋根改修工事（湿式和瓦～カラーベスト）

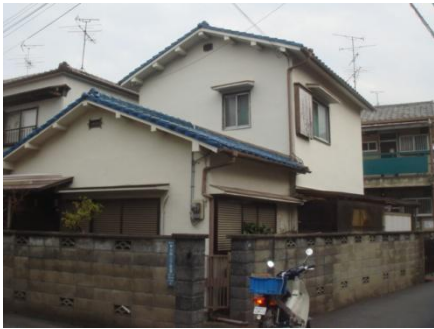
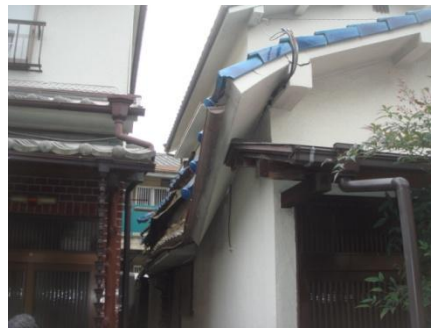
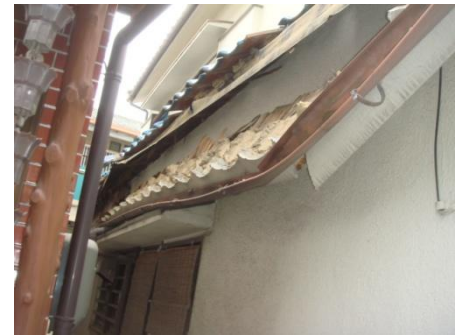
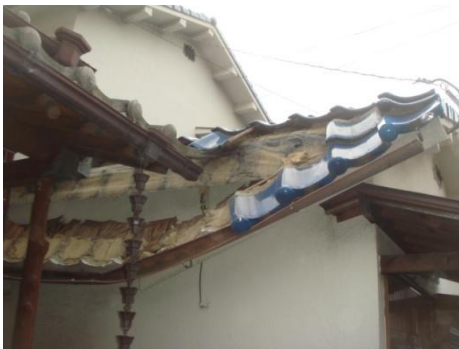
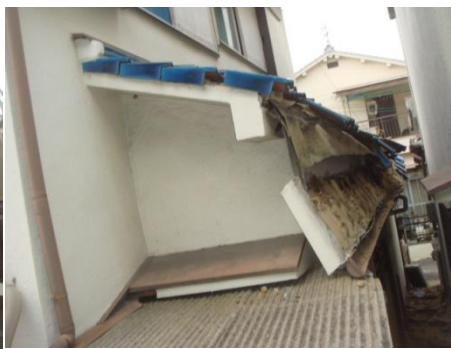
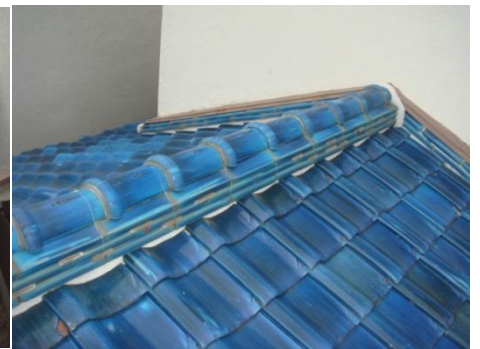
工事前

ある晩にドサッ！と音がして外を確認すると屋根の軒先が折れて落ちていたとのことでした。幸い怪我人は無かったので良かったのですが、まさか軒先が折れる事があったとしても、落ちるとは！私も初めて拝見しました。

屋根を解体したところ、中の下地が腐っていたので永い間、漏水を起こして気が腐り土葺きの瓦の重さに耐えられなくなり落ちたような形でした。

室内天井には漏水の跡が無かったので、きっと壁内を通っている様子でした。

しかし今回は屋根周りの修復だけでとの事になり屋根、雨樋、破風板、軒天の工事をさせていただきました。
