大阪府高槻市 H様

建物概要 2階建て木造住宅 ベランダ壁面 アスファルトシングル

工事内容 ベランダ壁面アスファルトシングルの葺替え工事

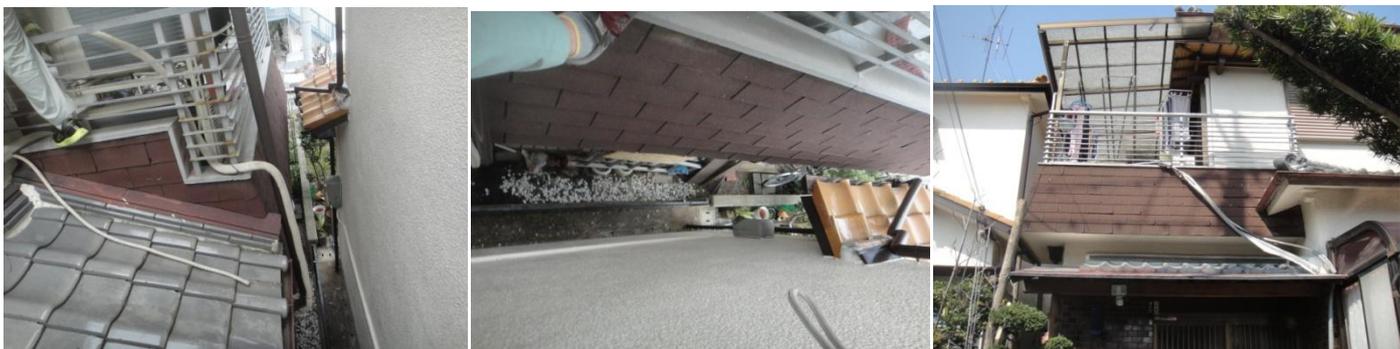
### 工事前

築35年の住宅なのであちこちのメンテナンスが必要との事ですが、見た目の経年劣化が顕著に出てきたという事でアスファルトシングルをまずは葺替えてほしいとのご依頼をいただきました。室内、軒天への漏水は無かったそうですが、屋根材を捲ると水の跡が残っていました。まだ腐ってはなかったので下地の補修までは必要なかったのですが早めのメンテナンスをして正解だったと喜んでいました。
