大阪府茨木市 H様

建物概要 2階建て工場 鉄骨造 屋根材 大波スレート

工事内容 漏水補修工事

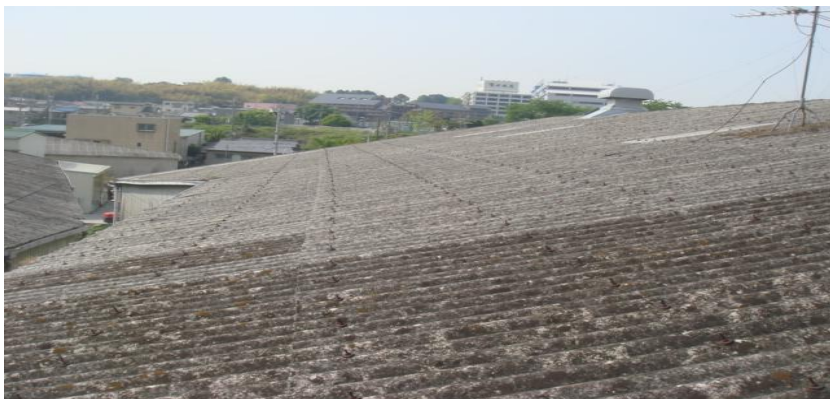
工事前

工事の経緯 屋根からの漏水ということで現場調査したところ、大波スレートからの漏水は間違いなかったのですが、場所の特定は出来ませんでした。

大波スレートは40年物でけっこう古い状態でしたので屋根からの目視でも亀裂は見つけられず、軒先から水上までのカバーローフを葺くことにしました。
