大阪府吹田市 M様

建物概要 2階建て木造住宅 屋根 カラーベスト

工事内容 漏水している屋根のみのカラーベスト葺替え工事

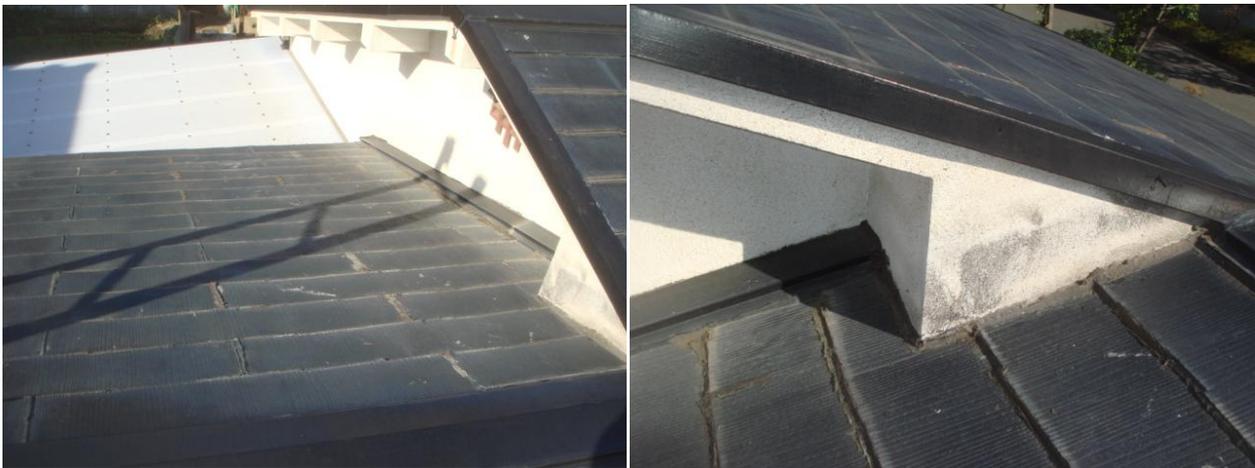
工事前

これはカラーベストの表面に膜厚が付くことによって屋根材の重なり部分に塗膜が埋まり、縦目地になる部分から進入した雨水が抜けなくなり漏水を起こすパターンが多くありました。

今回の場合、さらに補修で入ったはずの業者さんが重なり部分をなぜかコーキングで見事に埋めてくれました。

というような経緯でコストを抑える為に漏水を起こしている屋根面のみ葺替えてしまおうとのこと、工事をさせていただきました。
