近畿一円 複数宅

木造住宅の破風板、板金巻き工事

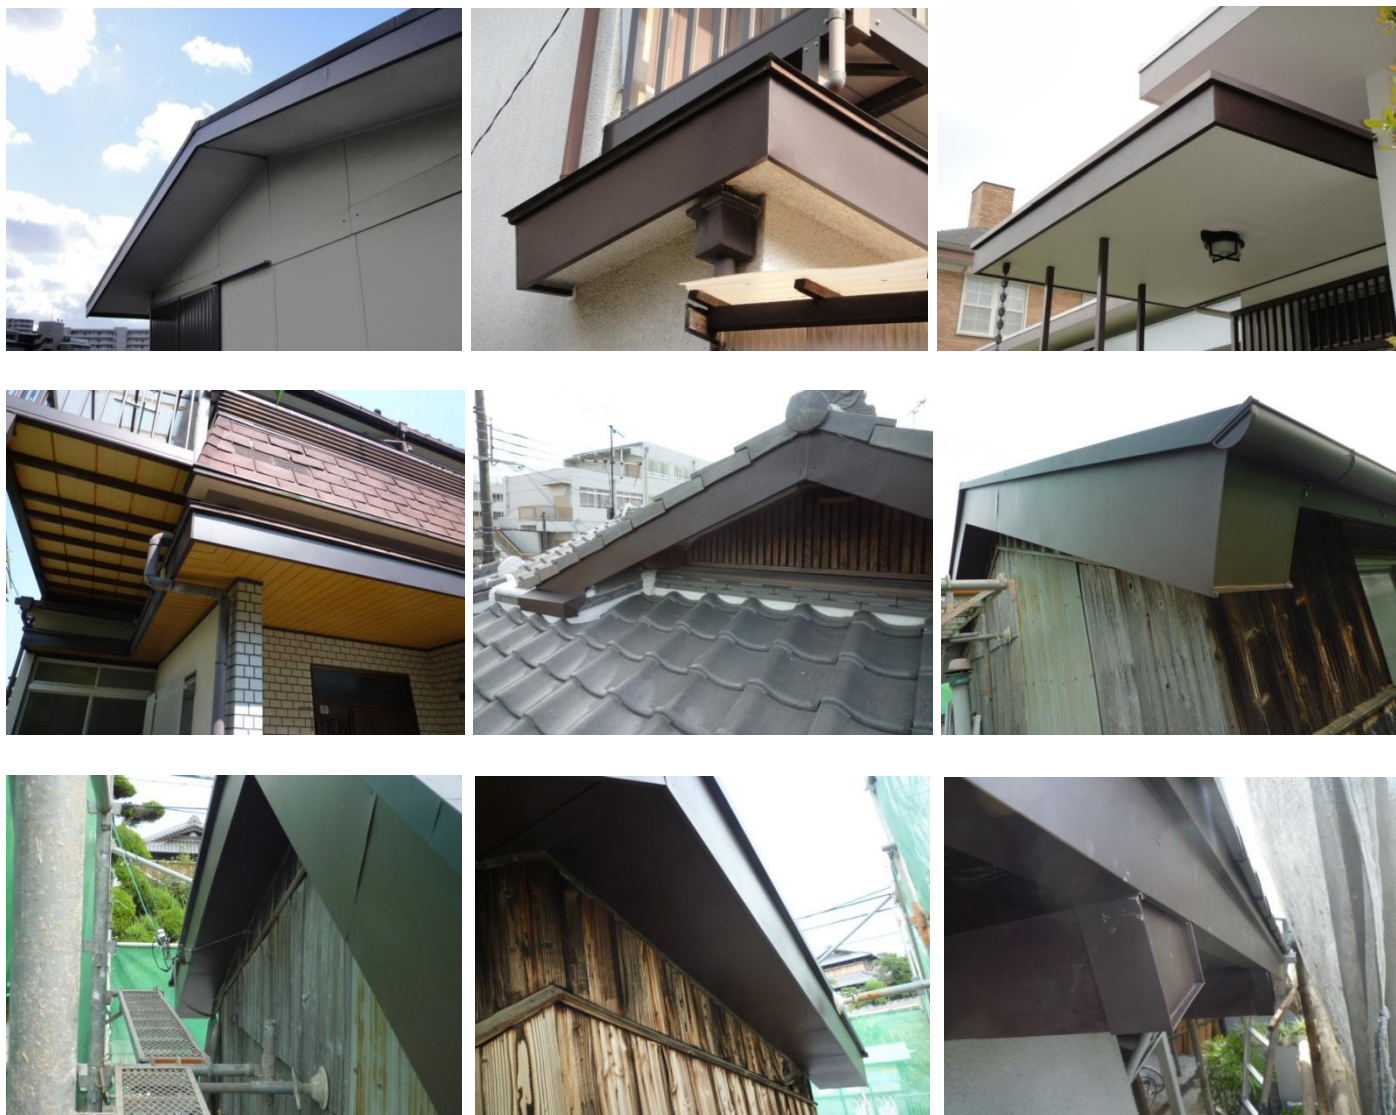
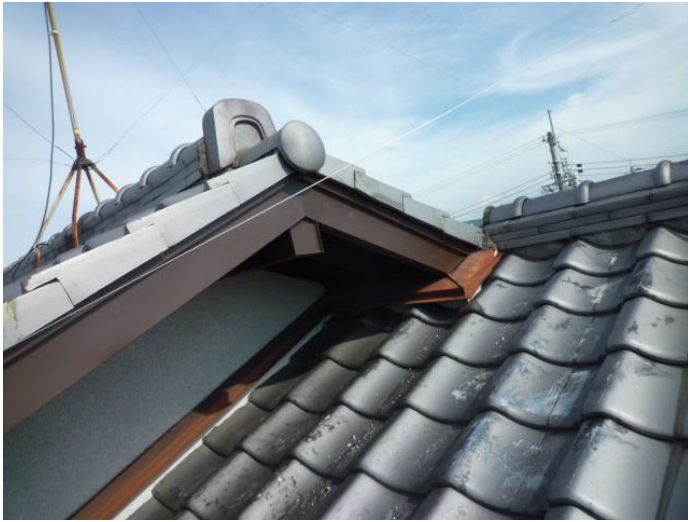
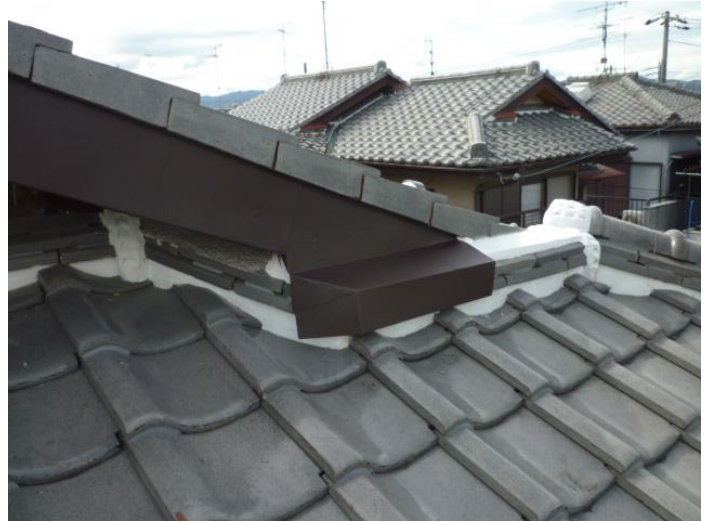
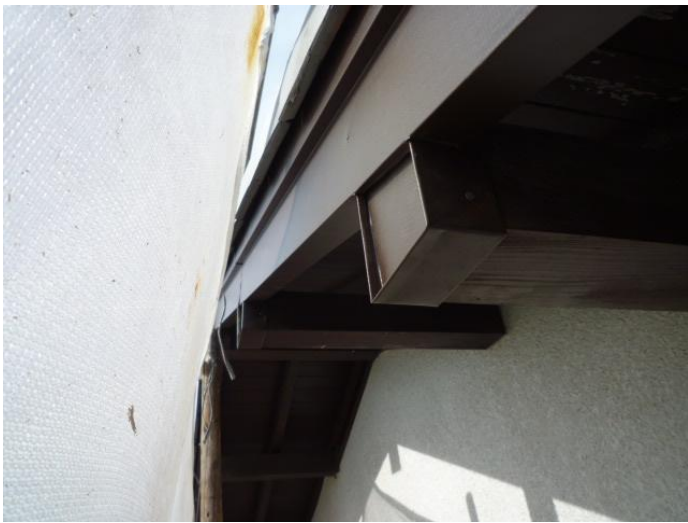
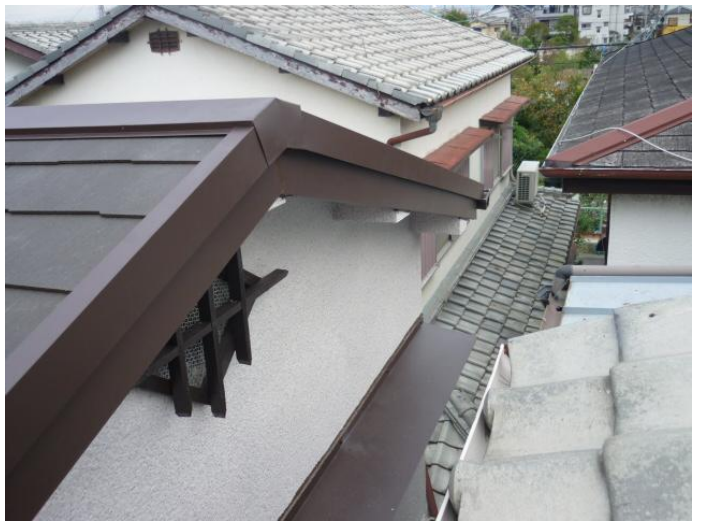
複数宅の破風板、板金巻きの写真

屋根に次いで雨、風、紫外線等の影響を受ける場所が破風板です。日本家屋に特にありがちな木製の破風板は腐食が進みやすいので早めのメンテナンスをお薦めしています。

重さも軽い板金（ガルバリウム鋼板）を巻く事により腐食の進行を止めることができます。しかし腐食が進みすぎた破風板にはビスも効かない為、破風板の交換が必要になるときもあります。手遅れにならないよう早めのメンテナンスをお薦めします。
