大阪府大阪市城東区 G様

2階建て 木造住宅 屋根 ゴムシート防水から板金屋根へリフォーム

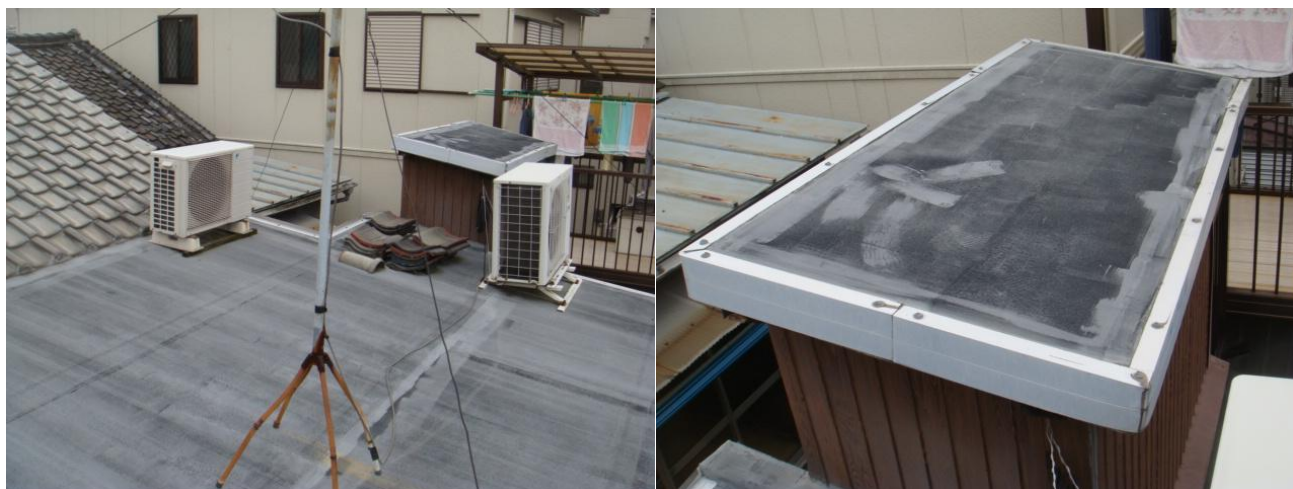
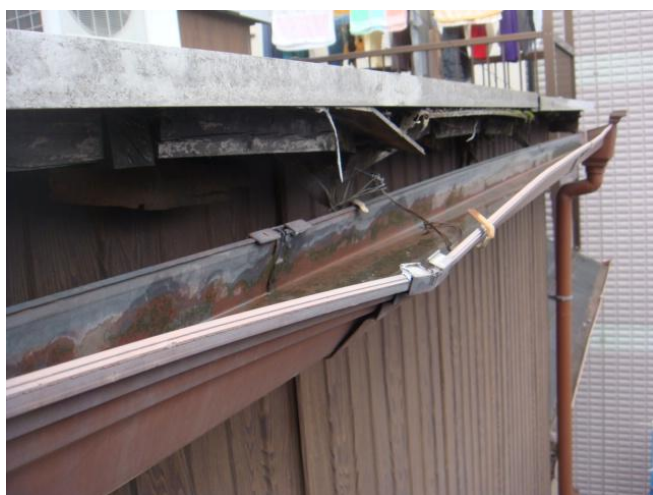
### 工事前

ゴムシートの経年劣化からあらゆる所から漏水しているということで板金屋根 OK タテヒラを葺きました。

野地板も劣化していたので、構造用合板12mmを上から張り補強し、瓦との取合いも瓦を捲り板金をしっかりと立ち上げて施工し雨樋の架け替え工事もさせていただきました。
