大阪府高槻市 N様

建物概要 2階建て 木造家屋 屋根 モニエル瓦 壁 モルタル塗装仕上げ

工事内容 壁際からの漏水補修工事

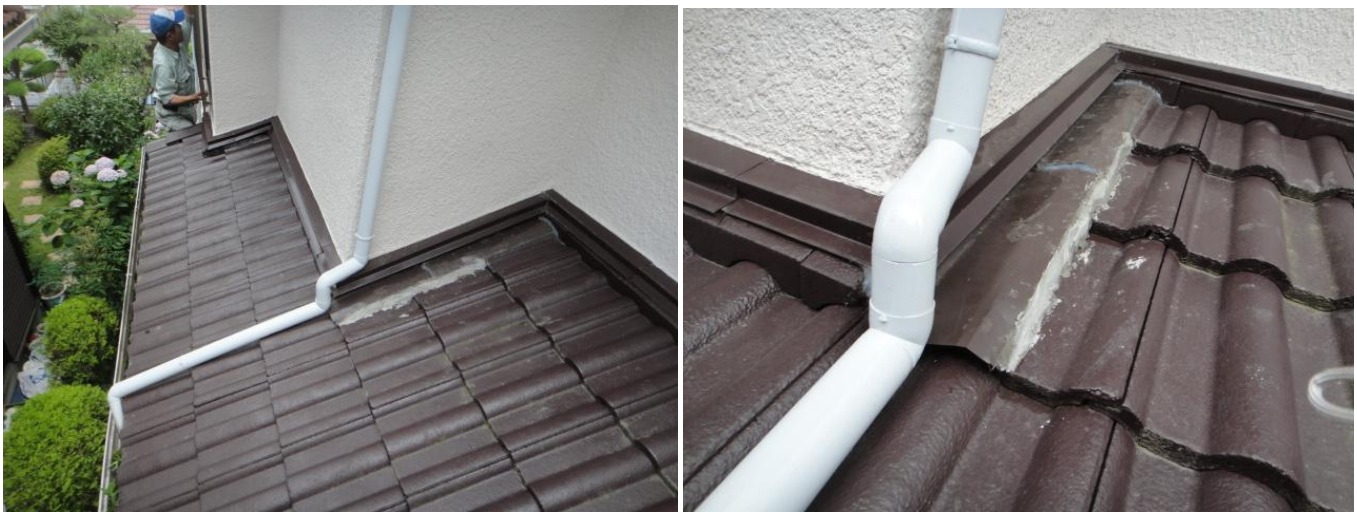
工事前

工事の経緯 2階建ての木造住宅 壁際の仕舞いが悪く吹降りの雨が降る時に漏水を起こすとのことでした。

以前、他業者様（大工さん？）が直したらしいとの事で板金入れてモルタルで固定してましたがポイントがずれていた為、漏水は止まらずとのことでした。
